PRESSEMITTEILUNG 13/12

Die BSU untersucht einen Unfall eines deutschen Containerschiffes am 11. April 2012 im Hafen von Freeport / Bahamas, bei dem es auf Grund eines technischen Defektes in der Bordelektronik zu einer Kollision mit der Pier kam.

Im Zuge der Schadensuntersuchung sind HFO-Durchfluss-Sensoren des Herstellers „HANLA LEVEL CO., LTD.“ auffällig geworden, die konstruktiv so gestaltet sind, dass leicht ein Erdschluss herbeigeführt werden kann.

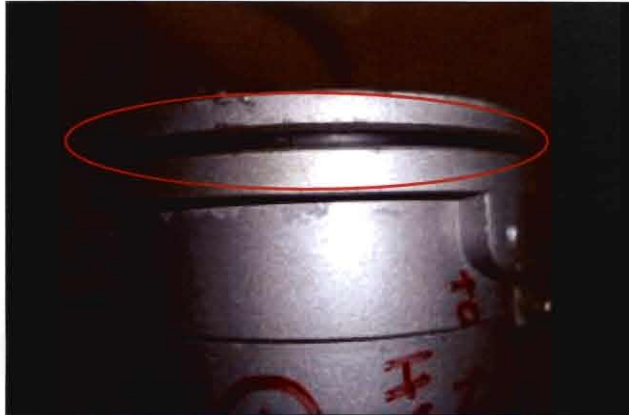
Abbildung 1

Der Fehler tritt auf, wenn bei den betroffenen Sensoren der O-Ring, der zwischen Deckel und Dose als Dichtung fungiert (Abbildung 1), bei der Montage vergessen wird. Der Deckel lässt sich dann so weit einschrauben (Abbildung 2), dass dieser einen Jumper auf der Platine des Sensors berührt (Abbildung 3) und somit den Erdschluss (-24 V DC) verursacht.

Zur Fehlervermeidung sollte bei den betroffenen Sensoren das Gewinde des Deckels um min. 10 mm gekürzt werden. Somit ist ausgeschlossen, dass selbst wenn der O-Ring vergessen wird, der Deckel den Jumper berührt. Um die wasserdichtheit herzustellen sollte der O-Ring trotzdem vorhanden sein!

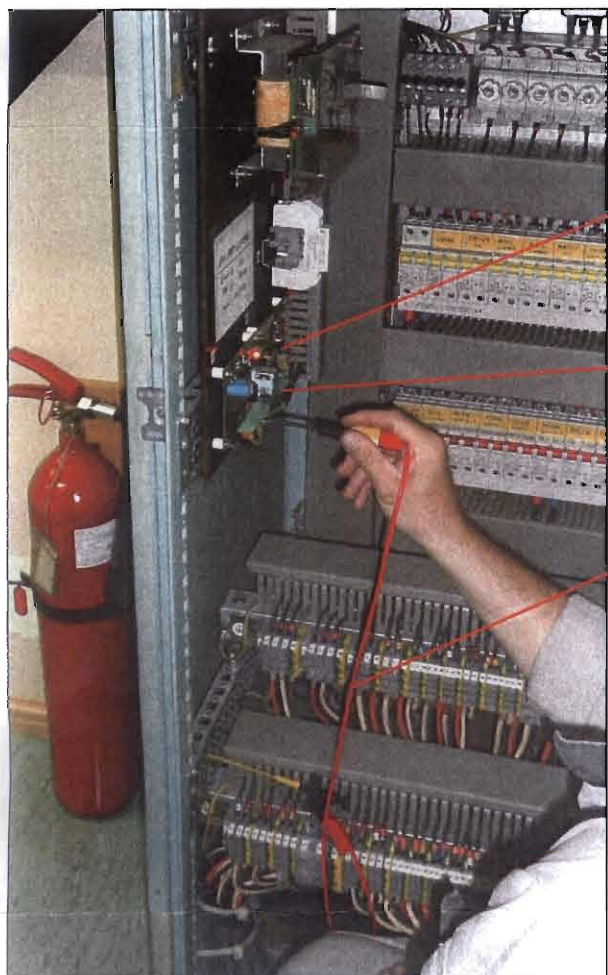
Abbildung 4

24 V-Schaltschrank

Anzeige / Platine für Erdschluss-Überwachung

Erdungskabel (gelb/grün, verbunden mit der Anzeige / Platine)

Manuelle Verbindung zwischen dem Erdanschluss und der Masse des Schaltschranks

Sollten bei der Überprüfung Sensordosen ohne O-Ring, und mit leichten Abdrücken auf den Jumper gefunden werden, bitte auch unbedingt prüfen, ob das Modul zur Erkennung von Erdschlüssen im 24 V-Schaltschrank richtig funktioniert (Abbildung 4), bevor der Fehler an der Dose behoben wird. Hierzu sollte der Erdanschluss mit Hilfe eines kurzen Kabels auf die Masse des Schaltschranks gelegt werden. Falls dabei die rote LED zu leuchten beginnt, ist das eigentliche Massekabel des Moduls nicht ordnungsgemäß angeschlossen.
