Die Bundesstelle für Seeunfalluntersuchung (BSU) mit Sitz in Hamburg hat in einer laufenden Unfalluntersuchung ein Sicherheitsrisiko identifiziert, das über den Einzelfall hinaus bedeutsam ist. Es wird daher die nachfolgende „Lesson learned“ veröffentlicht:

SCHWERER SEEUNFALL: Absturz eines Bereitschaftsbootes

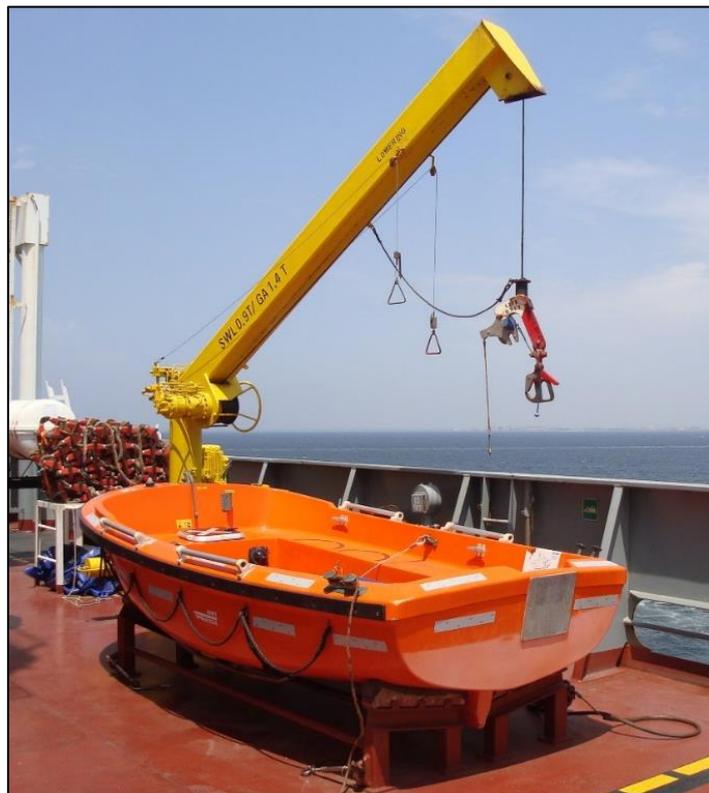
Im Verlauf des Aussetzens eines mit drei Besatzungsmitgliedern besetzten Bereitschaftsbootes wurde nach dem Überschwenken des Bootes von Deck auf See mittels einer im Boot befindlichen Seilzugfernbedienung die hydraulische Bremse der Aussetzvorrichtung gelöst. Bei korrekter Funktion der Aussetzvorrichtung wäre das Boot anschließend mit langsamer Geschwindigkeit bis zur Wasseroberfläche gefiert worden. Unmittelbar nach dem Lösen der Bremse bewegte sich das im Haken der Aussetzvorrichtung hängende Boot jedoch deutlich schneller, d. h. mehr oder weniger ungebremst abwärts und schlug dementsprechend mit großer Wucht auf dem Wasser auf. Die drei Personen im Boot erlitten dadurch schwere Verletzungen.

Abbildung 1: Aussetzvorrichtung und Bereitschaftsboot

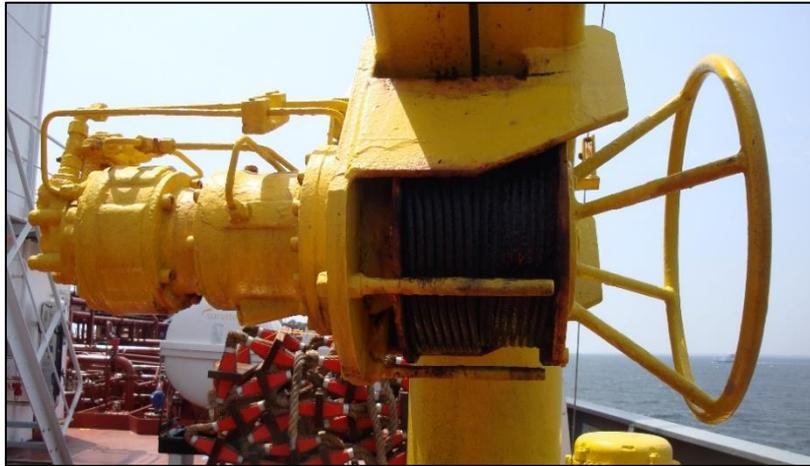
Fehlerquelle nur noch ein technisches Problem im Innern der an der Kransäule der Aussetzvorrichtung montierten Windeneinheit übrig. Diese wurde daher im Auftrag der BSU von der Kransäule abgetrennt und zur weiteren Begutachtung nach Deutschland gesandt.

Abbildung 2: Windeneinheit der Aussetzvorrichtung

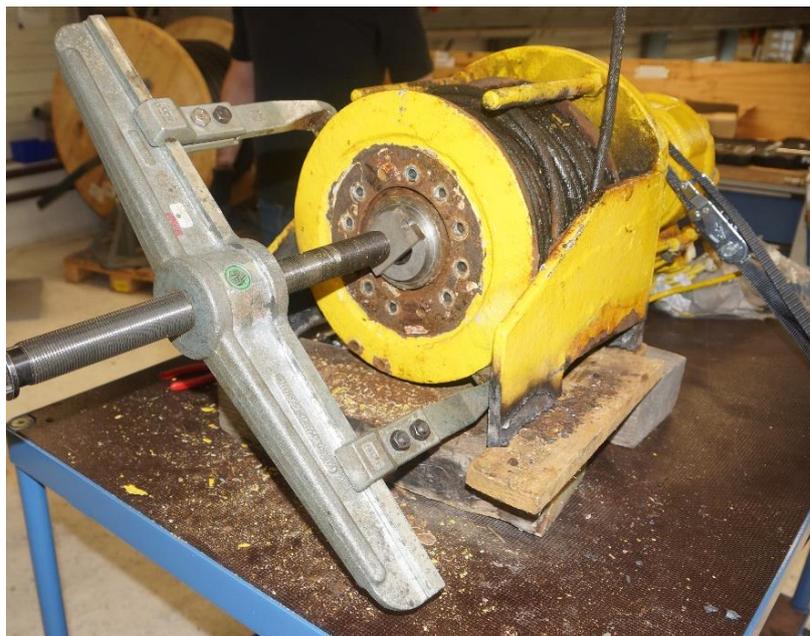
Abbildung 3: Demontage der Windeneinheit

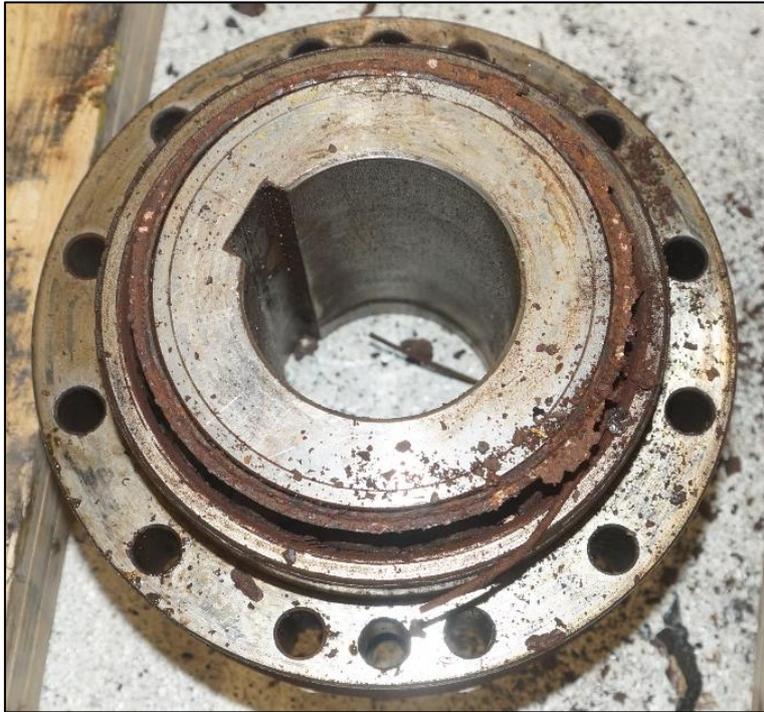
Anlässlich der Demontage des Freilaufmoduls wurde offenkundig, dass im Laufe der Jahre Seeluft und Feuchtigkeit den Dichtungswerkstoff angegriffen hatten. Feuchtigkeit und Schmutz konnten dadurch bis in die innersten Bestandteile des Freilaufs eindringen und dort erhebliche Korrosion verursachen.

Abbildung 4: durch Witterungseinflüsse verschlissene Abdichtung des Freilaufmoduls

Es wird daher dringend empfohlen, regelmäßig zu überprüfen, ob der Freilauf einer solchen Anlage störungsfrei funktioniert (d.h. Sperren in Sperrichtung, Freigeben in Freilaufriechtung). Sofern ein diesbezüglicher Funktionstest Hinweise auf eine Störung liefert, sollte die Anlage unverzüglich durch qualifiziertes Personal untersucht und darf bis dahin jedenfalls nicht mit Personen im auszusetzenden Boot betrieben werden.

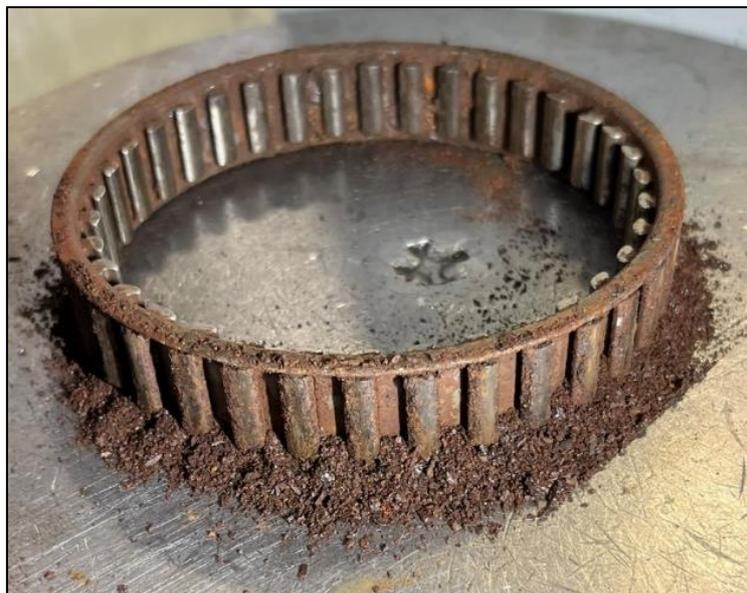
Durch die Korrosion und das damit verbundene Festrosten der Klemmkörper war die Funktion des Freilaufs derart eingeschränkt, dass der Momentenschluss nur noch durch Kontaktrost, nicht aber durch die funktionsübliche Klemmwirkung der Klemmkörper gewährleistet war. Ein Versagen in Form eines Durchgleitens entgegen der Sperrichtung konnte somit jederzeit auftreten. Dies wurde vermutlich im vorliegenden Fall durch den Ruck des Anfahrens beim Fieren begünstigt bzw. ausgelöst.

Abbildung 5: Freilauf nach Demontage; Spuren massiver Korrosion der Klemmkörper und des Klemmkörperkäfigs
